# Startplatzsanierung - neue Wege, neues Material

Ein Erfahrungsbericht des GSC-Hochries-Samerberg

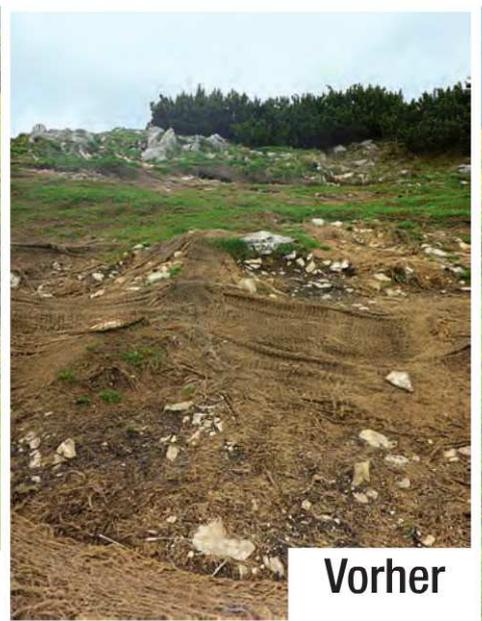
Vorher

**W**ie bei den meisten Vereinen ist die Erhaltung und Pflege des Fluggeländes, insbesondere der Startplätze, für den GSC Hochries-Samerberg eine der Hauptaufgaben - in finanzieller wie auch in organisatorischer Hinsicht. Leider war auf dem Weststartgelände der Hochries in den letzten Jahren eine sich deutlich abzeichnende Beschleunigung der Erosion zu beobachten. Sind erst einmal die Steine freigewaschen, ist die zerstörerische Kraft des Wassers kaum mehr aufzuhalten.

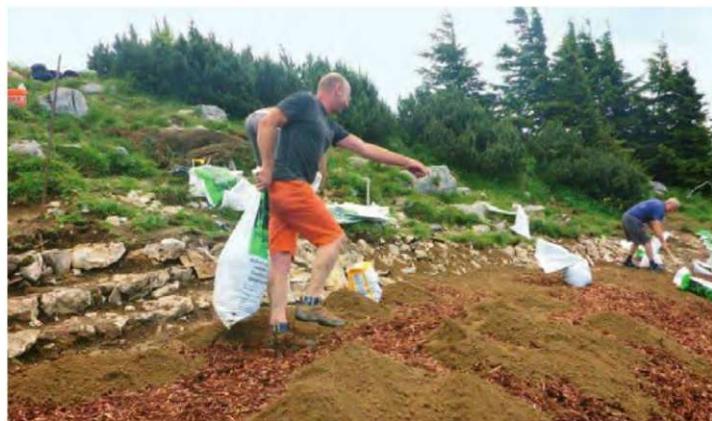
Ausbringen von Rindenmulch und Erde nach den Baggerarbeiten, um kleinere Unebenheiten auszugleichen.

Der Baggerfahrer war ein Künstler. Nach nur vier Stunden Baggerarbeit waren die größten Löcher aufgefüllt, große Steine entfernt und ganze Mulden breitflächig der Hangneigung angeglichen. Am selben Tag schafften 10 fleißige Helfer fast 6 Tonnen Material (Rasenschutznetze, Kokosmatten, Befestigungshaken, Erde, usw.) mit der Hochriesbahn und der Materialbahn der Hochries-Hütte bis zum Startplatz. Die Unterstützung durch den DAV, der Hochriesbahn GmbH, sowie durch die Wirtsleute der DAV-Hütte waren dabei die Basis für ein Gelingen des Projektes.

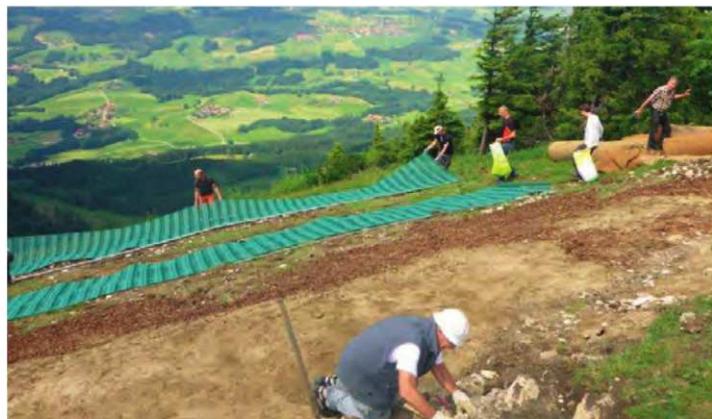
Ausrollen der Securatek-Schutznetze auf der ganzen Länge, um das Material über Nacht entspannen zu lassen.

Nach einer kurzen Einweisung wurden die Kokosmatten und Grasschutzmatten verlegt, mit Stahlstiften am Boden verankert, der Kantenschutz angebracht sowie die Grassamen ausgebracht. Ein Teil der Helfer kümmerte sich sogar noch zeitgleich um den zweiten Startplatz in Richtung Norden und brachte dort ebenfalls Kokosmatten auf.

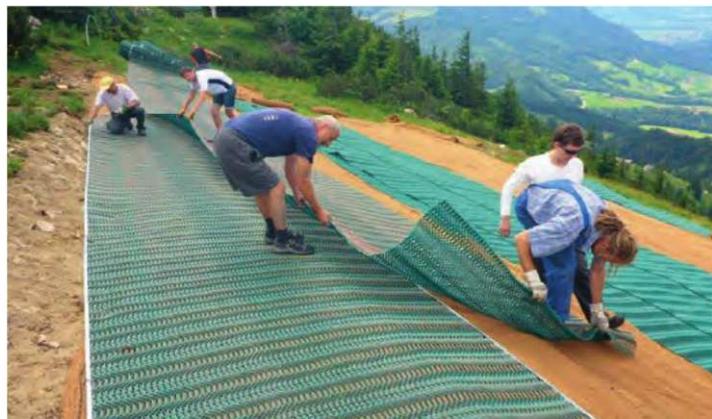
Nach nur einer halben Stunde waren die Kokosmatten ausgerollt und mit wenigen Stahlstiften vorbefestigt – (die erste Rolle Schutznetz kommt an ihren Bestimmungsort).

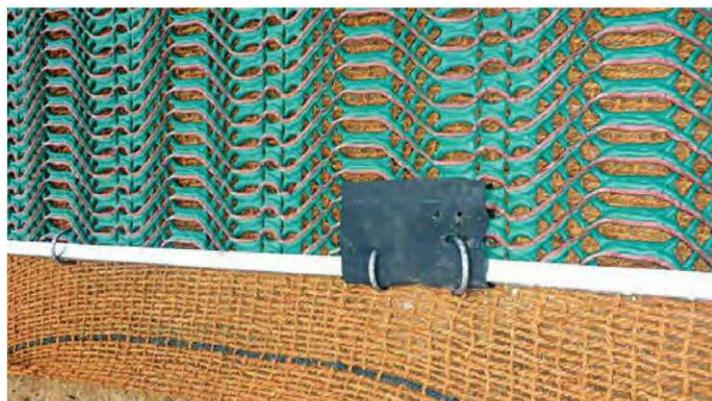
Die geniale Kombination – Kokosmatten und das Securatek-Rasenschutzgitter. Tipp: Der Kantenschutz geht auch einfacher und hübscher mit schmalen Kunstrasenstreifen.

Die verwendeten U-Profile aus Stahl sind zu aufwendig anzubringen und schlichtweg gar nicht notwendig. Besser und viel einfacher geht es mit geschnittenen Streifen (ca. 10 cm Breite) von qualitativ hochwertigem Kunstrasen. Dieser fällt erstens schon nach kurzer Zeit gar nicht mehr auf und wird vom Naturgras komplett eingewachsen.
